金型真空装置

# KVS

## 金型真空装置 ～成形不良の改善に最適～

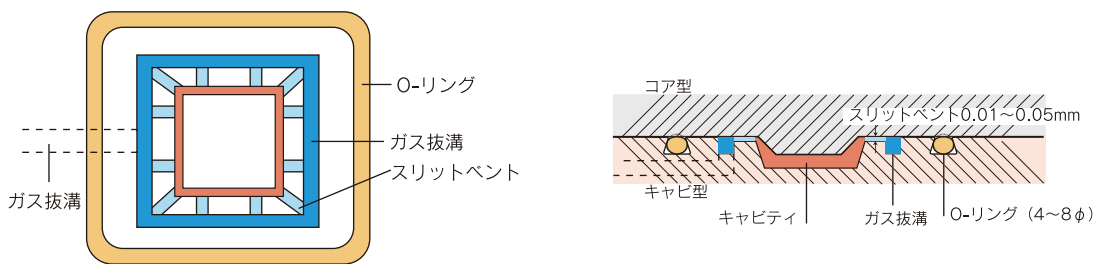
## パーティング面ベント構造例

金型内の排気性能は以下の要素によって決まります。

これらを最適に設計・調整することで、安定した高品質成形が実現します。
