金型真空装置

## 金型真空装置 ～成形不良の改善に最適～

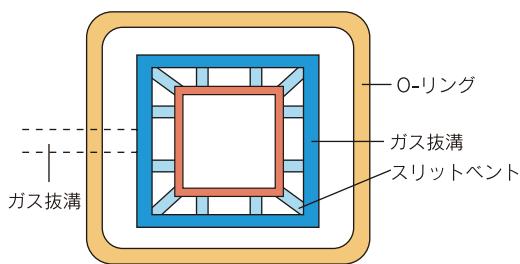
## パーティング面ベント構造例

金型内の排気性能は以下の要素によって決まります。

これらを最適に設計・調整することで、安定した高品質成形が実現します。
